# ESCHEN

Feldkircher Strasse 18

Hofstätte Nr. 30 "alte Post"

## Baugeschichtliches Gutachten

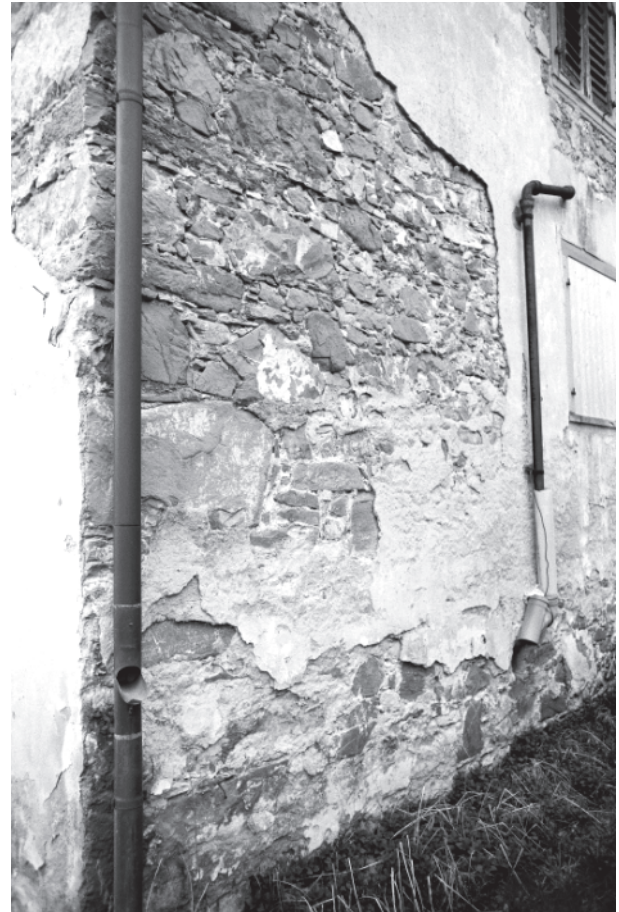
Die Aussenwände sind bis zum Dach in Bruchstein-Mauerwerk erstellt, ebenso bestehen die Binnenwände des Unterschosses aus Bruchstein-Mauerwerk (Abb. 11 und 15). Die Binnenwände der beiden Wohngeschosse sind in Putzfachwerk errichtet.

Abb. 15:  
Wohnhaus, Ostfassade, Südostecke, Detail:  
Bruchstein-Mauerwerk und zugemauerte Lüf-  
tungsöffnung.  
Neg. Nr. 1.12

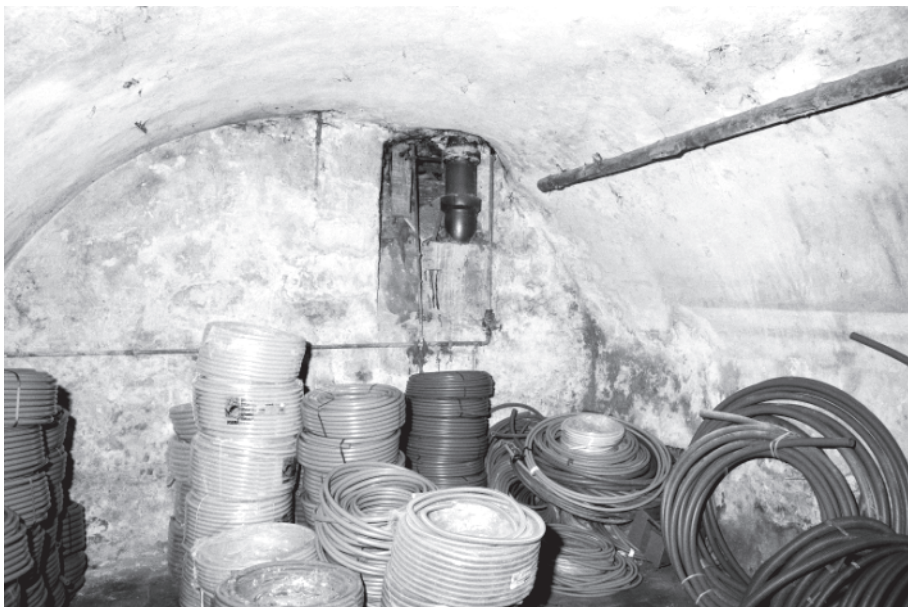
Boden: grosse Sandsteinplatten  
 Decke: Tonnengewölbe, längs  
 Wände: Putzabrieb auf Mauerwerk  
 Tür: Brettafel, zweiflügelig  
 Fenster: Luzide mit horizontalem Sperrgitter  
 Sonstiges: Innentreppe mit Sandsteinstufen.

Abb. 24:  
Wohnhaus, Keller 03 von  
1837: Gewölbekeller;  
Nordteil mit Luzide.  
Neg. Nr. 1.22

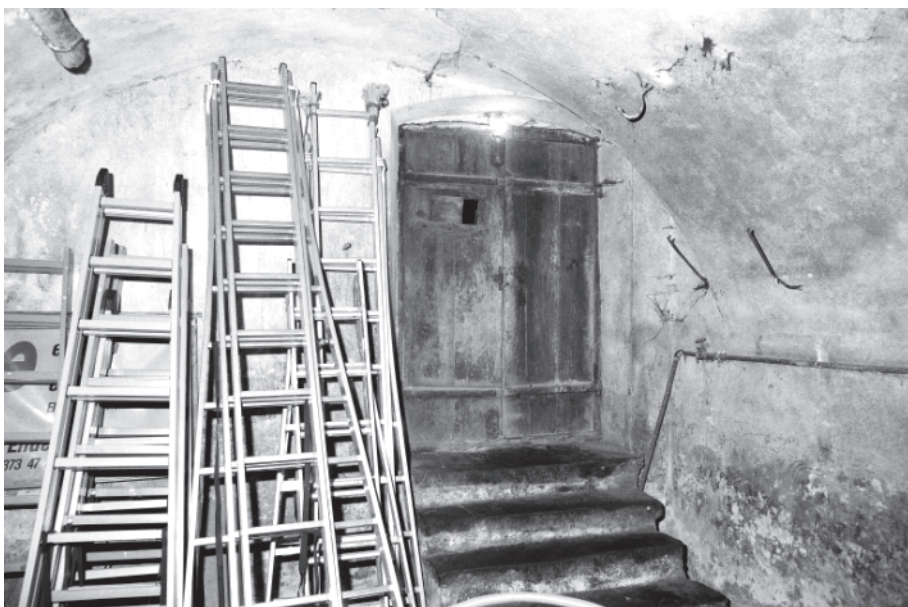
Abb. 25:  
Wohnhaus, Keller 03 von  
1837: Gewölbekeller;  
Südteil mit Zugang.  
Neg. Nr. 1.23

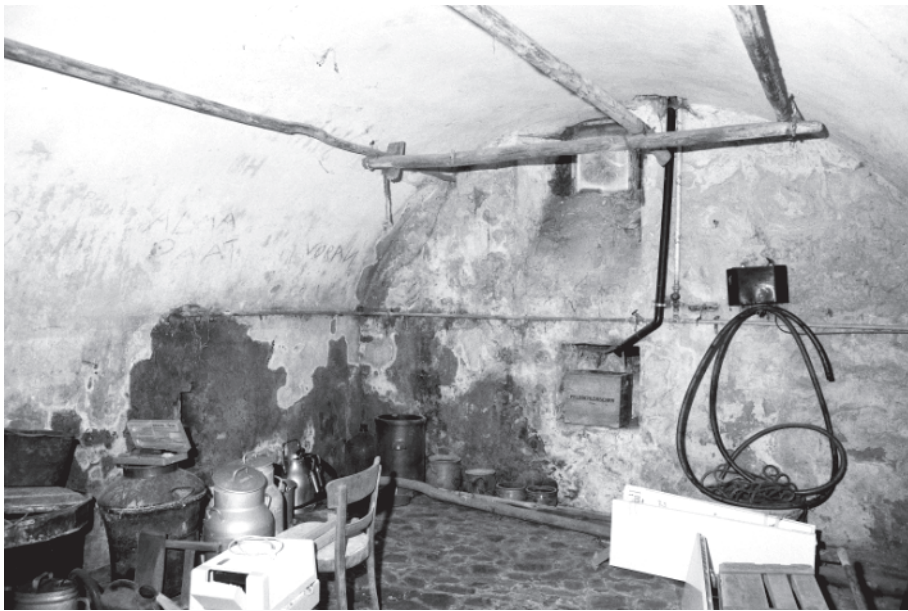
Boden: plattige Steine  
 Decke: Tonnengewölbe, längs  
 Wände: Putzabrieb auf Mauerwerk  
 Tür: Brettafel an Langbändern  
 Fenster: süd: Luzide und Lüftungskanal, später erhöht/Brüstung abgetieft;  
 ost: Lüftungskanal, vermauert  
 Sonstiges: Innentreppe mit Steinstufen.

Abb. 26:  
Wohnhaus, Keller 04 von  
1837: Gewölbekeller; Süd-  
ostteil mit Luzide.  
Neg. Nr. 1.24

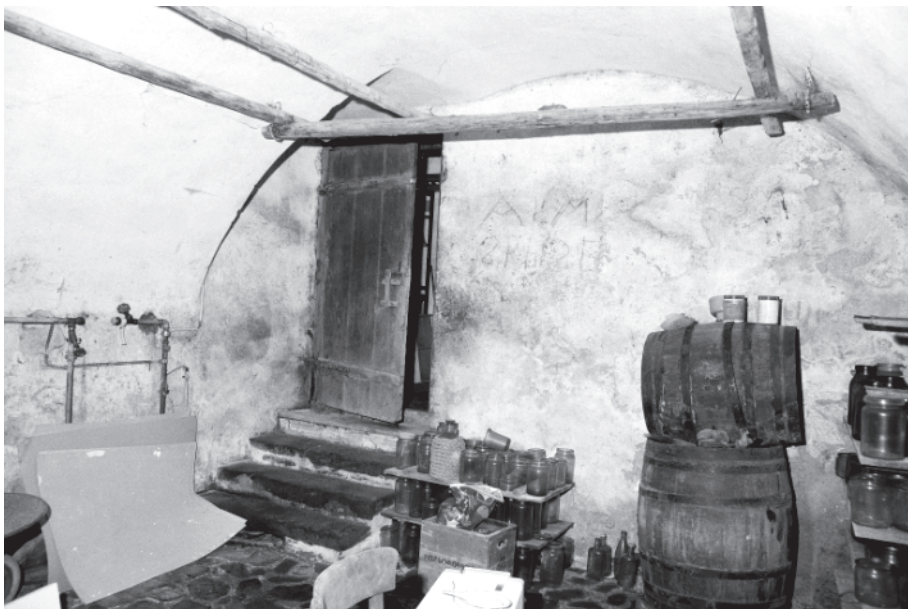
Abb. 27:  
Wohnhaus, Keller 04 von  
1837: Gewölbekeller;  
Nordteil mit Zugang.  
Neg. Nr. 1.25

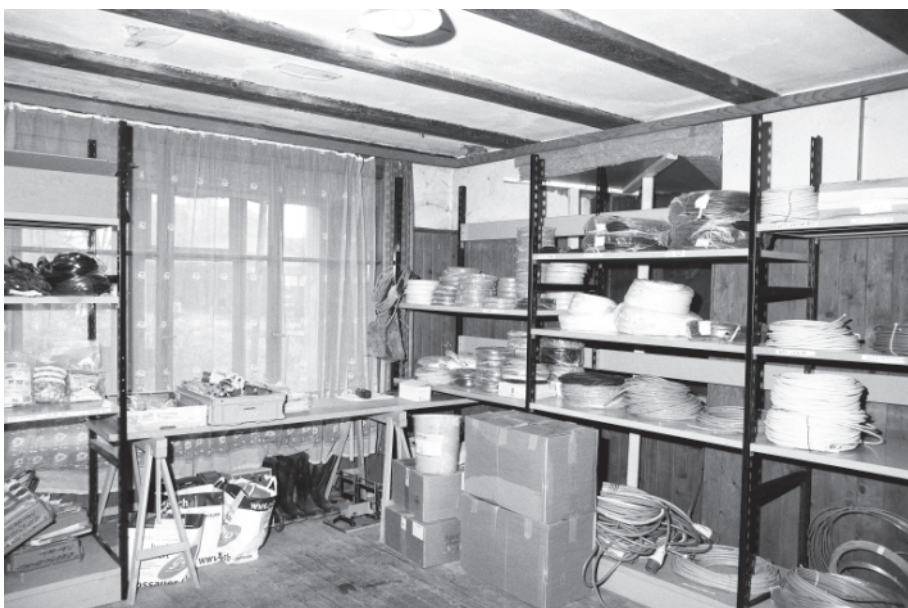
Ausbau als Verkaufslokal, 1. H. 20. Jh.; mutmasslich vorher als Postlokal genutzt [?].

Boden: Riemen, längs, A. 20. Jh.  
 Decke: Gebälk, quer, eventuell sekundär eingezogen/erneuert; dazwischen Putzabrieb, A. 20. Jh.  
 Wände: Gipsputz auf Mauerwerk und brusthohes Fastäfer, 1. H. 20. Jh.  
 Tür: dreiteilig gestemmt an Schippenbändern in Biedermeierart, von 1837; Füllungen jedoch nicht abgeplattet; Klinke neu  
 Fensterflügel: um 1940; südliche Fensteröffnung sekundär geweitet.

Abb. 28:  
Wohnhaus, Keller/Ver-  
kaufslokal 05: Südwest-  
teil, Ausbau 1. H. 20. Jh.  
Neg. Nr. 1.26

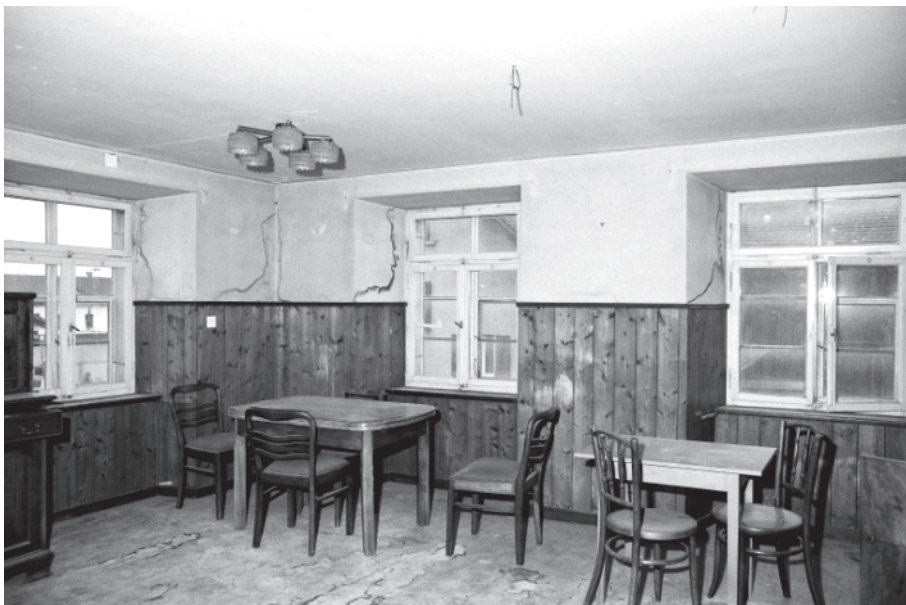
Ausbau erneuert, 1. H. 20. Jh.

Boden:	Holz, quer; modern überdeckt
Decke:	Gipsputz
Wände:	Gipsputz und brusthohes Fastäfer, 1. H. 20. Jh.
Tür:	Türblatt um 1930/40 (Abb. 36)
Fenster:	Fensterflügel um 1940. Vorfenster, 2. H. 19. Jh. (analog R. 11)
Sonstiges:	Grün glasierter Kachelofen mit Sitzkaust, Kunstgusstürchen, 1. V. 20. Jh. (Abb. 35).

Abb. 34:  
Wohnhaus, Stube 12, Süd-  
westteil: Innenausbau im 20.  
Jh. partiell erneuert.

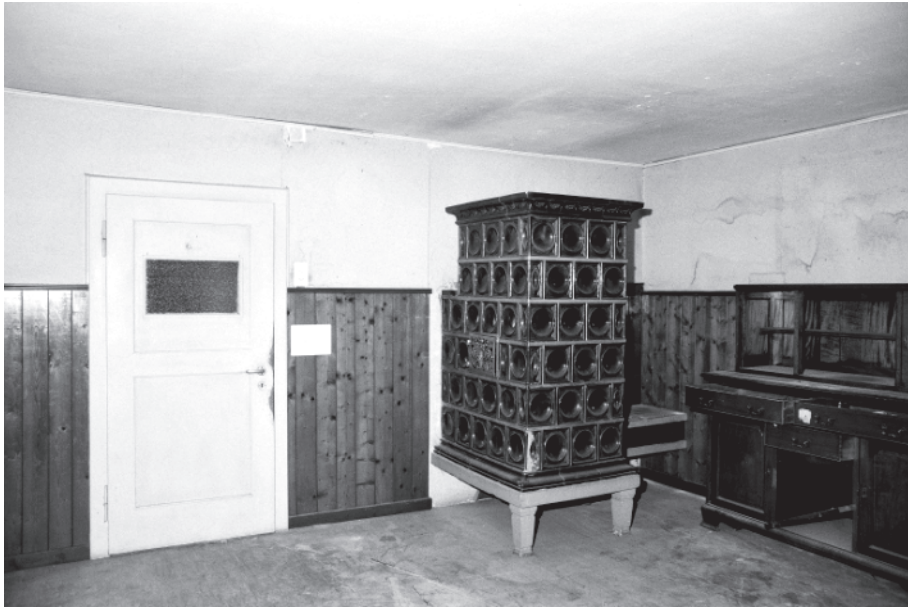
Abb. 35:  
Wohnhaus, Stube 12, Süd-  
ostteil: Innenausbau im  
20. Jh. partiell erneuert.  
Neg. Nr. 1.32

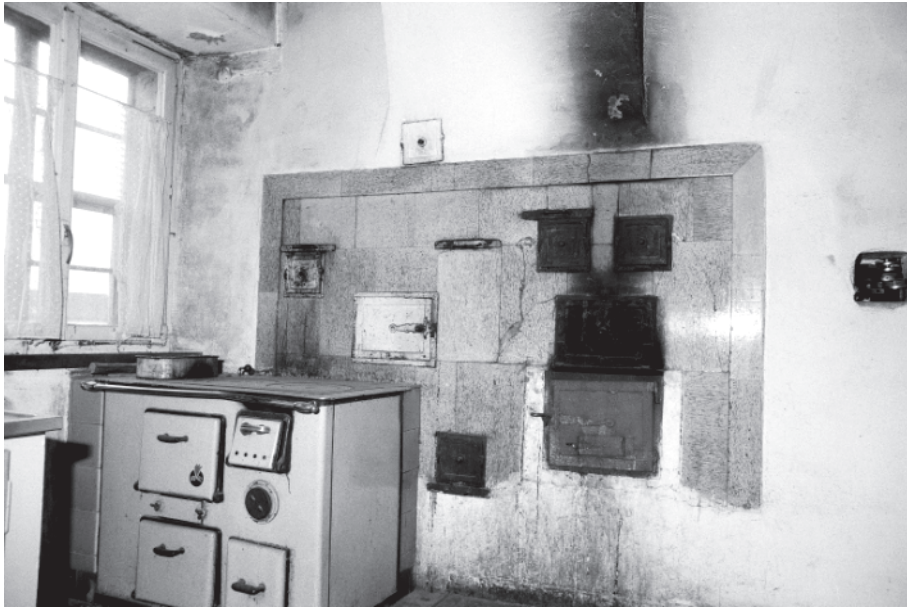
Boden: Riemen, quer, 1. H. 20. Jh.  
 Decke: Gipsputz  
 Wände: Gipsputz auf Putzfachwerk und Mauerwerk  
 Tür: dreiteilig gestemmt, von 1837; Klinke modern  
 Fenster: Fensterflügel um 1970; Vorfenster 2. H. 19. Jh. (analog R. 11)  
 Sonstiges: Die Feuerwand ist mit braun gesprenkelten Ofenkacheln der Firma Schädler, Nendeln verkleidet, mutmasslich vom einstigen Stubenofen; heutiger Herd „Hoval“, M. 20. Jh.

Abb. 41:  
Wohnhaus, Küche 18:  
Herdstelle vor der West-  
wand; Ofeneinfeuerung/  
Kaminwand mit Ofenka-  
cheln des 19. Jh. der Firma  
Schädler, Nendeln  
verkleidet.  
Neg. Nr. 2.1

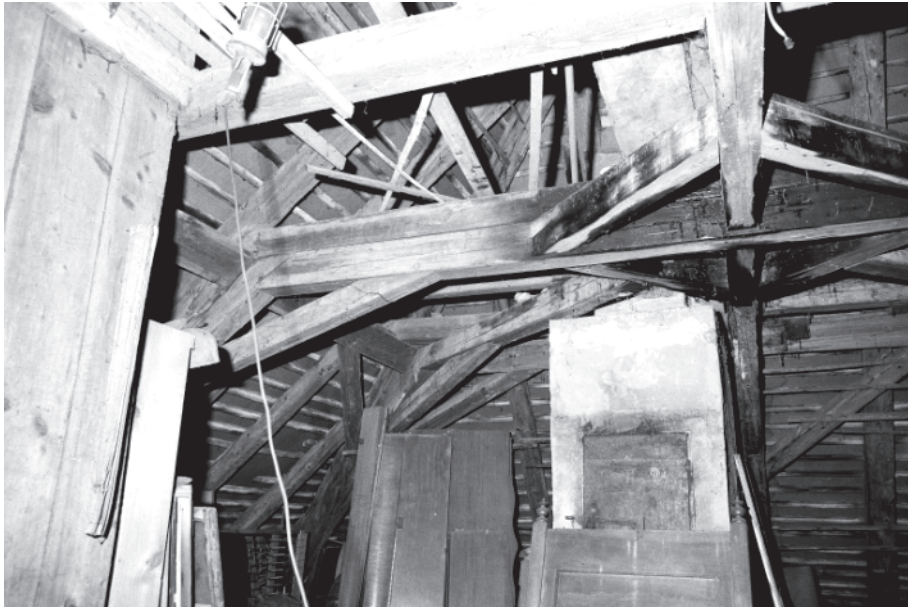
Abb. 53:  
Wohnhaus, Dachgeschoss, Dachstuhl von 1837, Südteil: Rauchkammer-Einbau, A. 20. Jh.  
Neg. Nr. 2.15

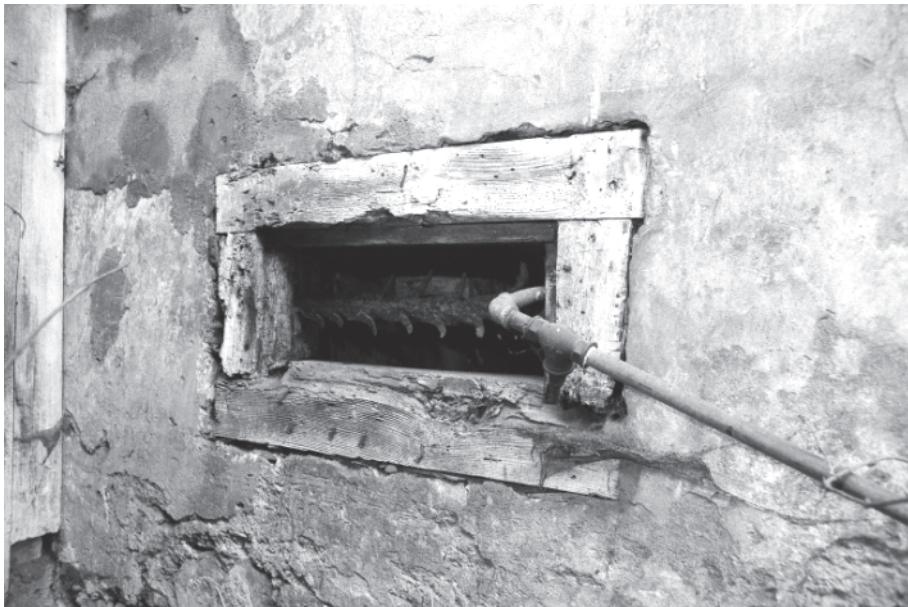
Abb. 60:  
Wohnhaus, Keller 03,  
Detail: Luzide in Holzge-  
wände; Ansicht an der  
Wohnhaus-Nordfassade.  
Neg. Nr. 2.23
